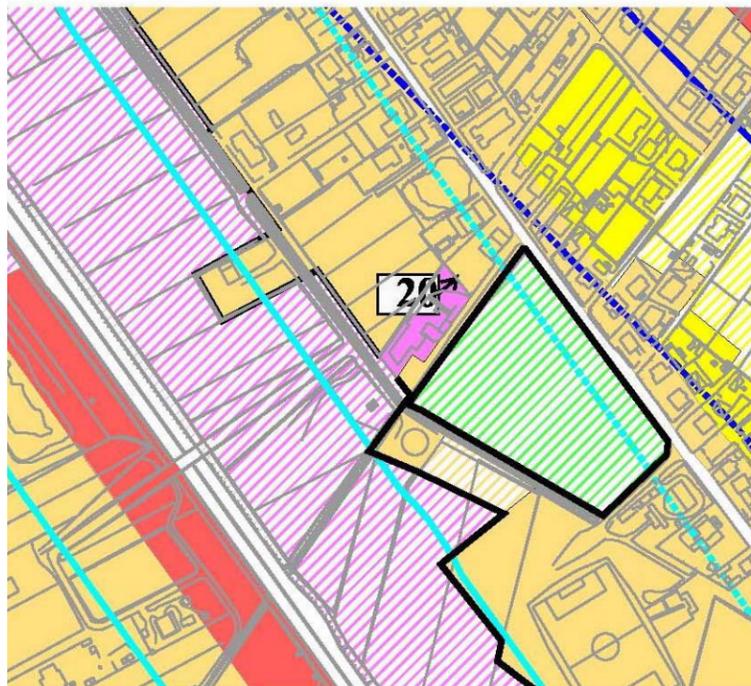
Figura 39 –Stralcio della classificazione acustica – Scala 1:5.000

L'area, posta in classe acustica V, si trova immersa in un'area d'uso misto rurale commisto a residenziale, pertanto di classe acustica III, inoltre è pressoché in adiacenza, lungo il margine SE, con un'area posta in classe I di progetto, sito che varrà interessato dal polo scolastico in progetto ed in fase di appalto e che ad oggi è, come mostra a vista 1, terreno incolto.

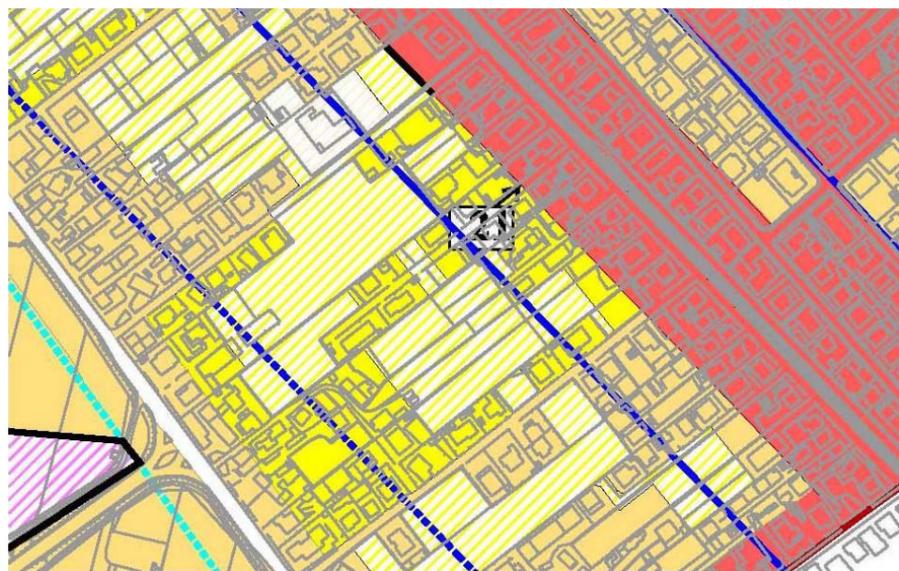
Figura 41 - Stralcio della classificazione acustica – Scala 1:5.000

L'area data la natura è posta in classe acustica II, eccetto il primo fronte di case che affacciandosi alla linea ferroviaria, da cui dista l'ampiezza di via Eulero (6 m), ricade in classe acustica IV. Da questa adiacenza di classi nasce la criticità, pur decretando l'area limitrofa il medesimo uso del sito in esame.

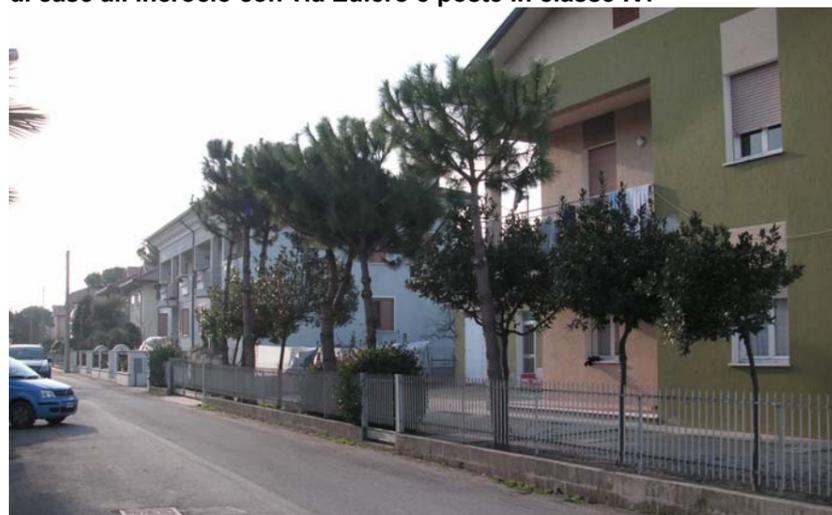
Vista 4 – Vista via Orsa Maggiore .

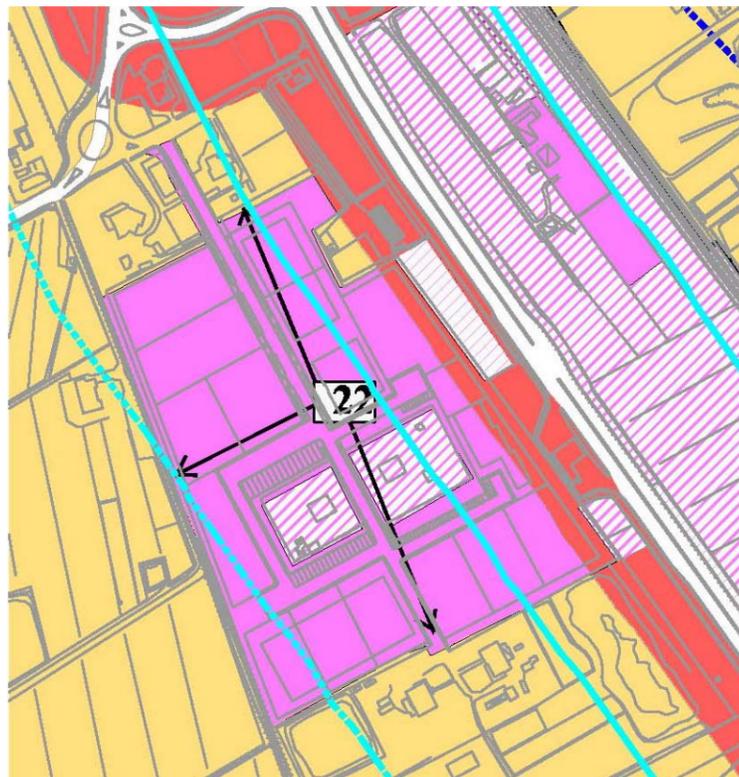
Figura 43 - Stralcio della classificazione acustica – Scala 1:5.000

L'area, posta in classe acustica V, si trova racchiusa in un ambito prettamente agricolo e pertanto classificato in classe acustica III. Le criticità si hanno in corrispondenza dei vicini edifici residenziali, posti: a ridosso dell'OIKOS (tra questo e la SS16 e la sua immissione – vista 2 e 5), al limite sud, in adiacenza ai capannoni di lavorazione dell'acciaio Inox e della Dear System (viste 3 e 4). Una potenziale criticità, in caso di un futuro utilizzo dell'area incolta di fronte all'OIKOS, si avrà anche per il ricettore residenziale posto in adiacenza al margine ovest del sito artigianale come indicato nella vista 1.

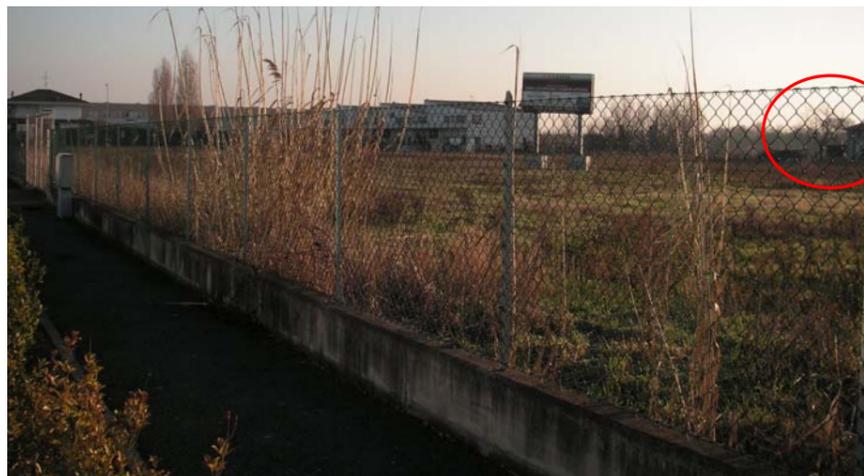
Vista 1 – Vista via F. Magellano

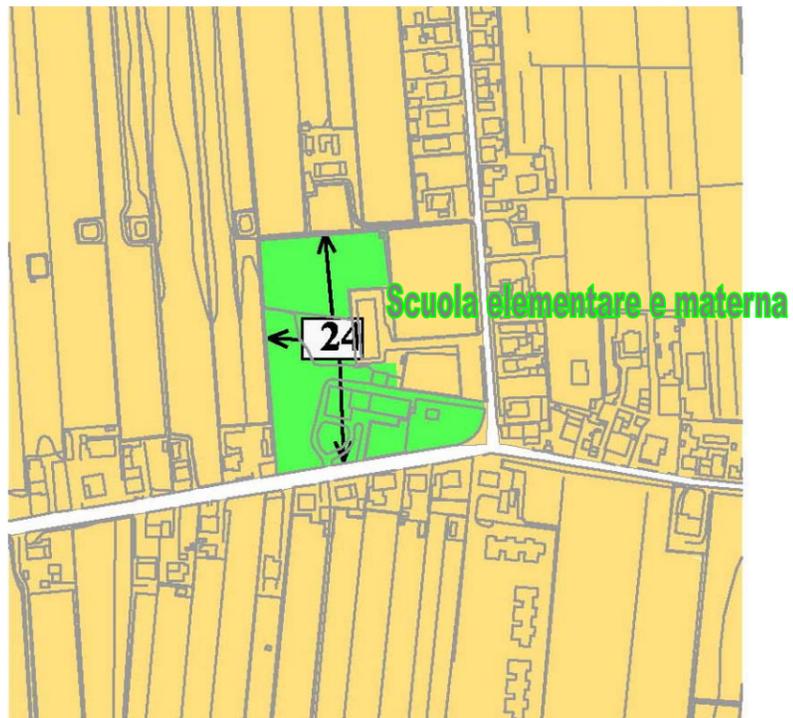
Figura 47 – Stralcio della classificazione acustica – Scala 1:5.000

L'area scolastica, posta in classe acustica I, confina lungo tutto il perimetro con un'area agricola piuttosto urbanizzata e per questo posta in classe acustica III. La situazione di criticità più evidente è l'adiacenza all'asse stradale via Canale di Bonificazione, in particolare lungo il margine sud.

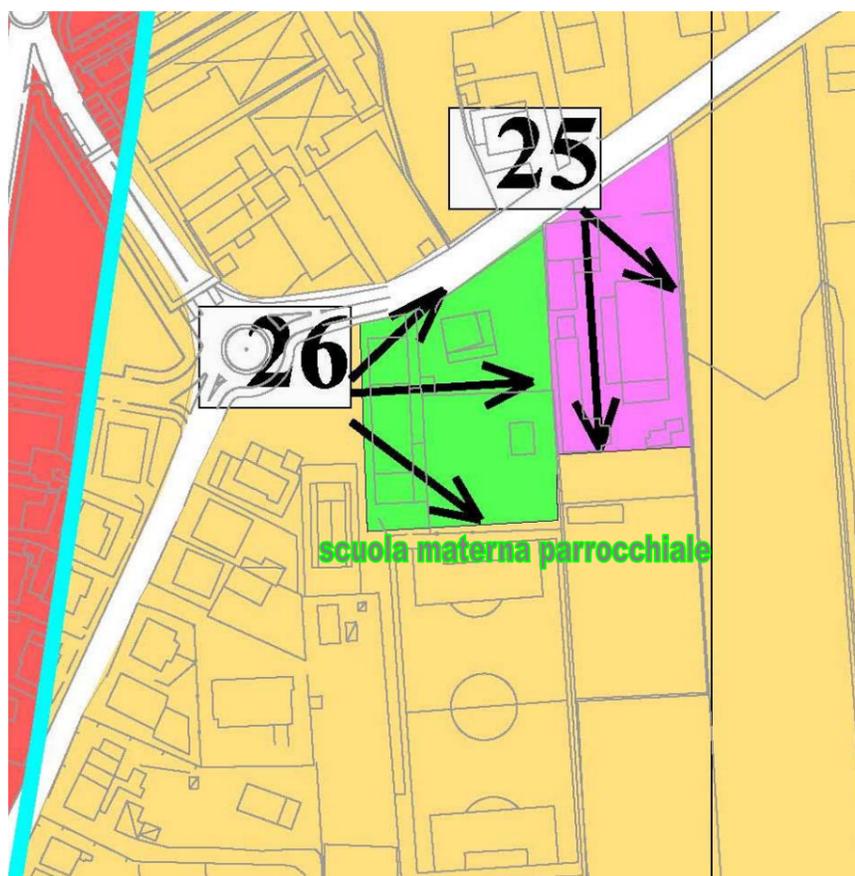
Figura 49 - Stralcio della classificazione acustica – Scala 1:2.000

Si individuano criticità lungo tutto il perimetro di entrambe le aree, in primo luogo lungo il lato in cui si trovano in adiacenza tra loro, per contatto di una classe V (l'area produttiva) con una classe I (l'area scolastica).

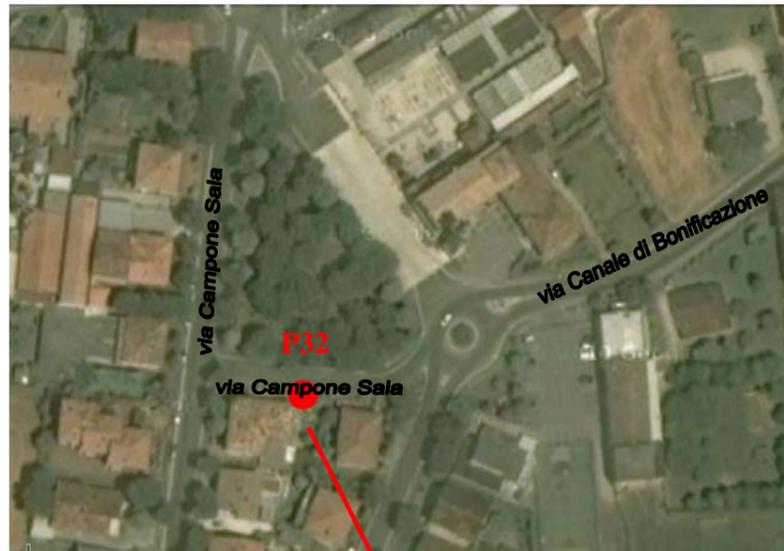
Sono disponibili due rilievi acustici di 24 h svolti nel punto indicato nella figura sottostante, ossia non a ridosso dell'attività produttiva in esame, né in adiacenza all'area scolastica, ma in prossimità delle due aree, in corrispondenza dell'ufficio postale e dell'esercizio di ristorazione adiacente posti lungo lo svincolo di via Campone in direzione della rotatoria di innesto a via Bonificazione.

Tabella 12 – Livelli sonori medi immessi per periodo.

stagione	Periodo diurno (dB(A))	Periodo notturno (dB(A))
17/03/03 – 18/03/03	67,3	60,2
19/09/02 – 20/09/02	62,8	52,7

I risultati evidenziano un chiaro e netto superamento dei limiti di classe IV durante la stagione primaverile, rappresentativa del traffico anche invernale, mentre si ha il pieno rispetto dei limiti durante la stagione invernale.

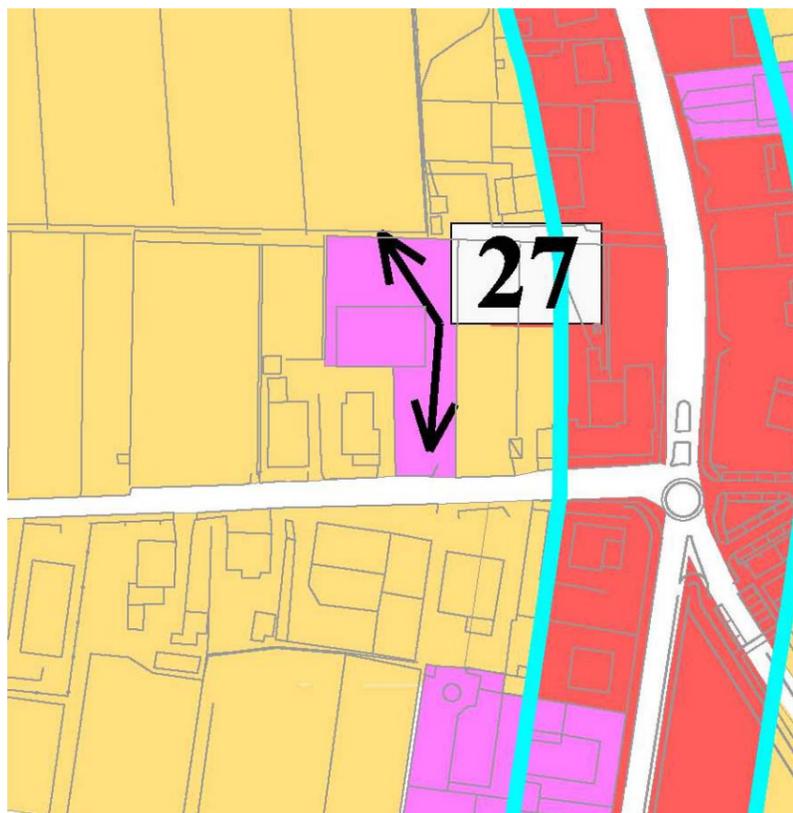
Figura 51 - Stralcio della classificazione acustica – Scala 1: 2.000

L'area, posta in classe acustica V, si trova in adiacenza lungo tutto il perimetro con una classe III rappresentata da un territorio piuttosto urbanizzato di natura prettamente agricola.

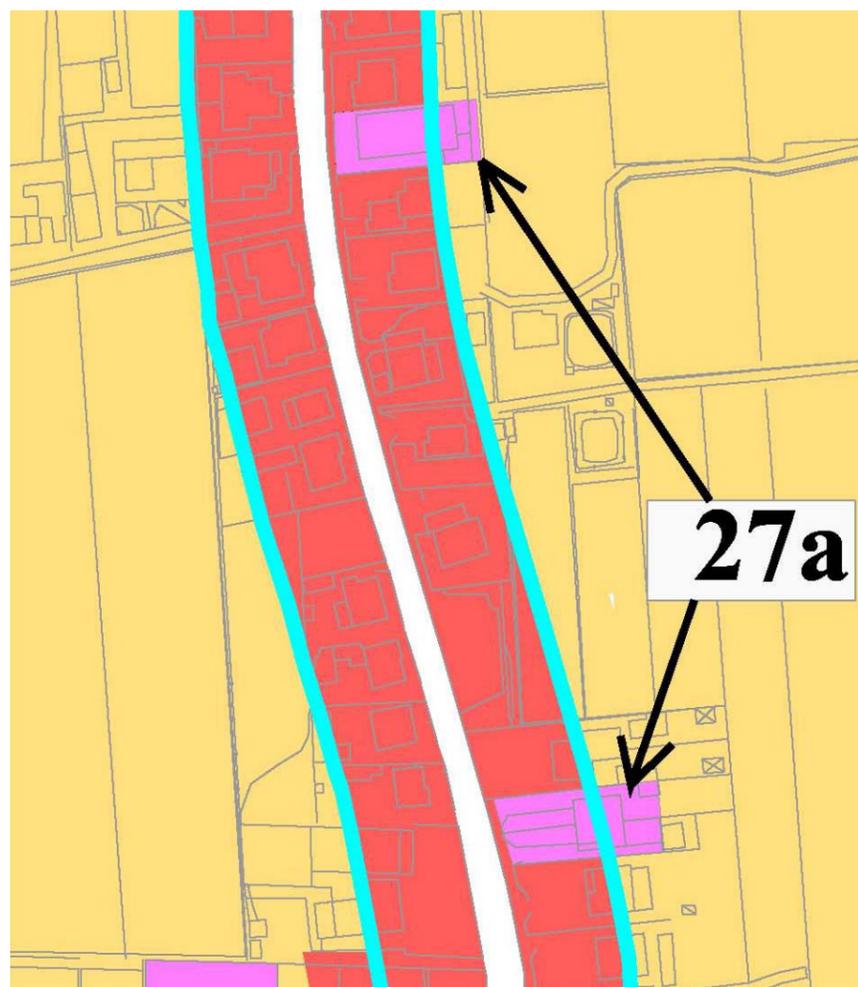
Figura 53 - Stralcio della classificazione acustica – Scala 1: 2.000

Le due aree, poste in classe acustica V, si trovano in adiacenza, nella porzione retrostante rispetto via Campone Sala, con un ambito rurale classificato in classe acustica III. Per quanto riguarda la sottoarea posta più a sud, come si è detto trattandosi di un edificio residenziale e quindi una situazione di errata classificazione da rivalutare in loco, non sussistono effettive reali criticità.

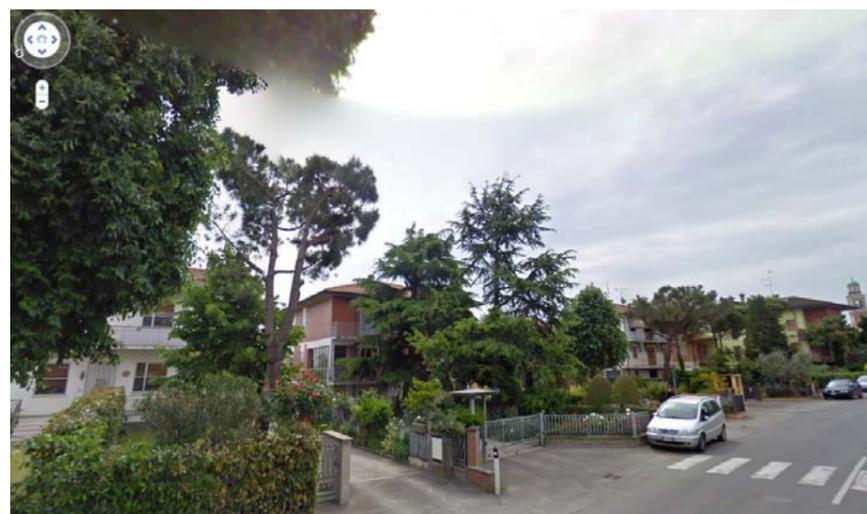
Vista 1 – Via Campone Sala – vista della presunta area produttiva e dell'adiacente residenziale.

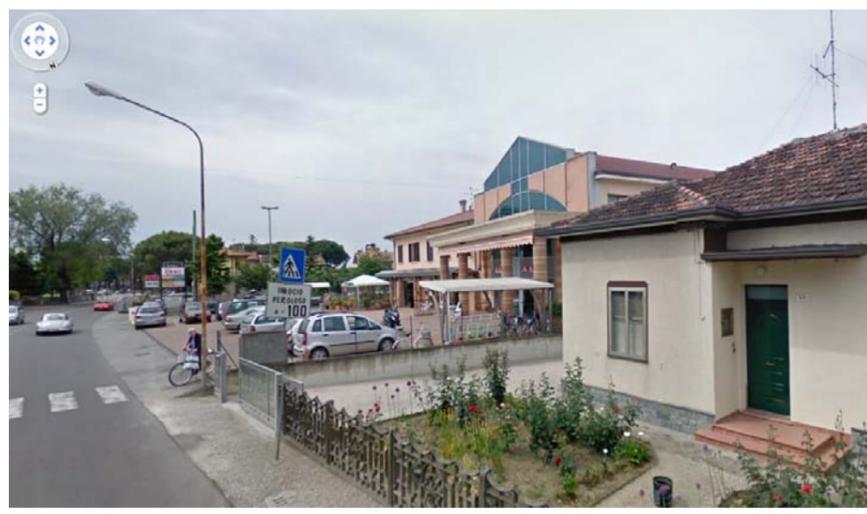
Vi è invece da segnalare una potenziale criticità legata al sito produttivo commerciale posto di fronte e rappresentato dall'A&O, non considerato nella Classificazione Acustica. Tale ambito che sorge sempre lungo via Campone di Sala, oltre ad inserirsi nel contesto residenziale ricadente nella UTO della suddetta via (classe IV), confina ad ovest con l'ambito rurale posto in classe

Vista 2 – Via Campone Sala – vista del supermercato in adiacenza agli edifici

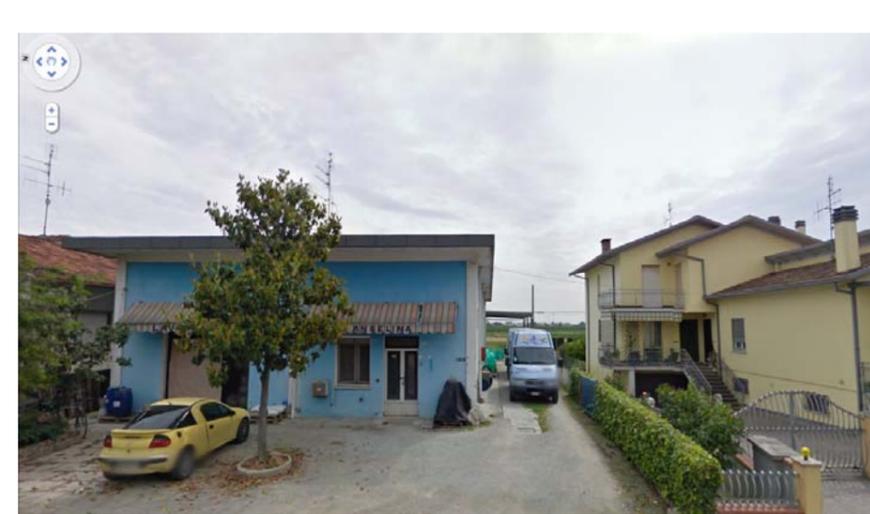
Vista 3 – Via Campone di Sala – area produttiva e vista del retrostante ambito rurale.

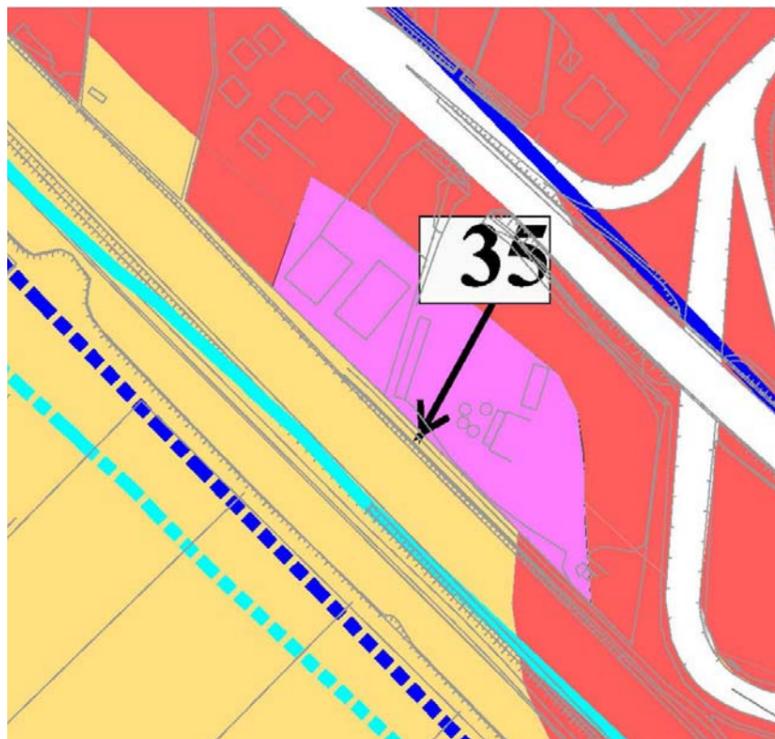
Figura 69 - Stralcio della classificazione acustica – Scala 1: 2.000.

Si individua un'unica criticità lungo il confine ovest e SO dove l'area, posta in classe acustica V, si trova in adiacenza ad una classe III rappresentata dall'ambito agricolo e dallo scolo che corre lungo il confine del sito.

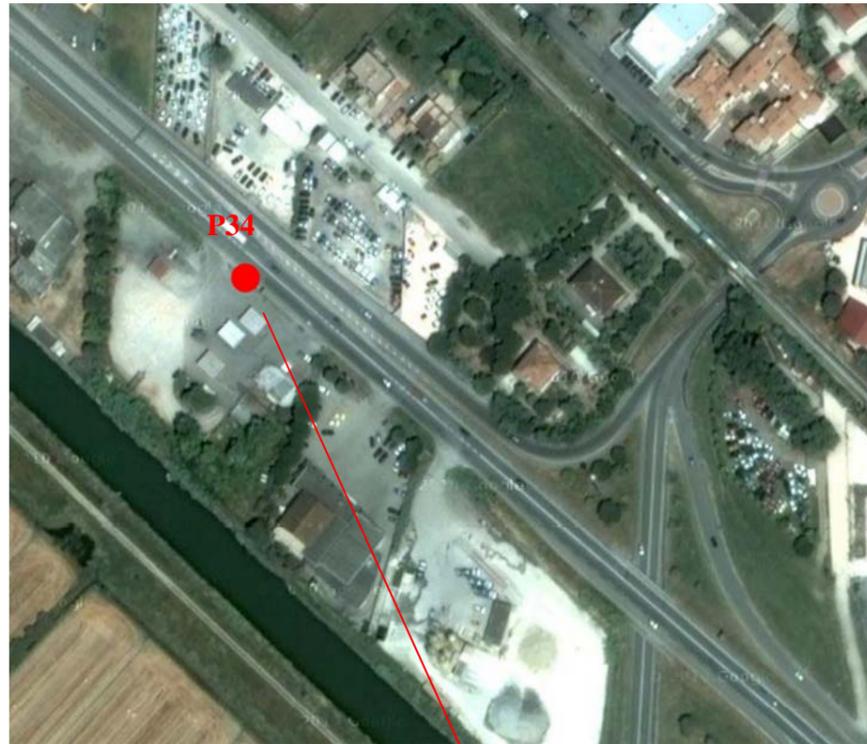
Tabella 13 – Livelli sonori medi immessi per periodo.

stagione	Periodo diurno (dB(A))	Periodo notturno (dB(A))
28/01/03	76,4	72,3
29/09/02 – 30/09/02	75,3	71,6

I valori registrati indicano un netto superamento dei limiti di classe IV vigenti in corrispondenza del punto.
