COMUNE DI CESENATICO

PIANO STRUTTURALE COMUNALE

SCHEDA DI ANALISI ED INDICAZIONI OPERATIVE RELATIVE AGLI EDIFICI DEL TERRITORIO RURALE

D2.SR

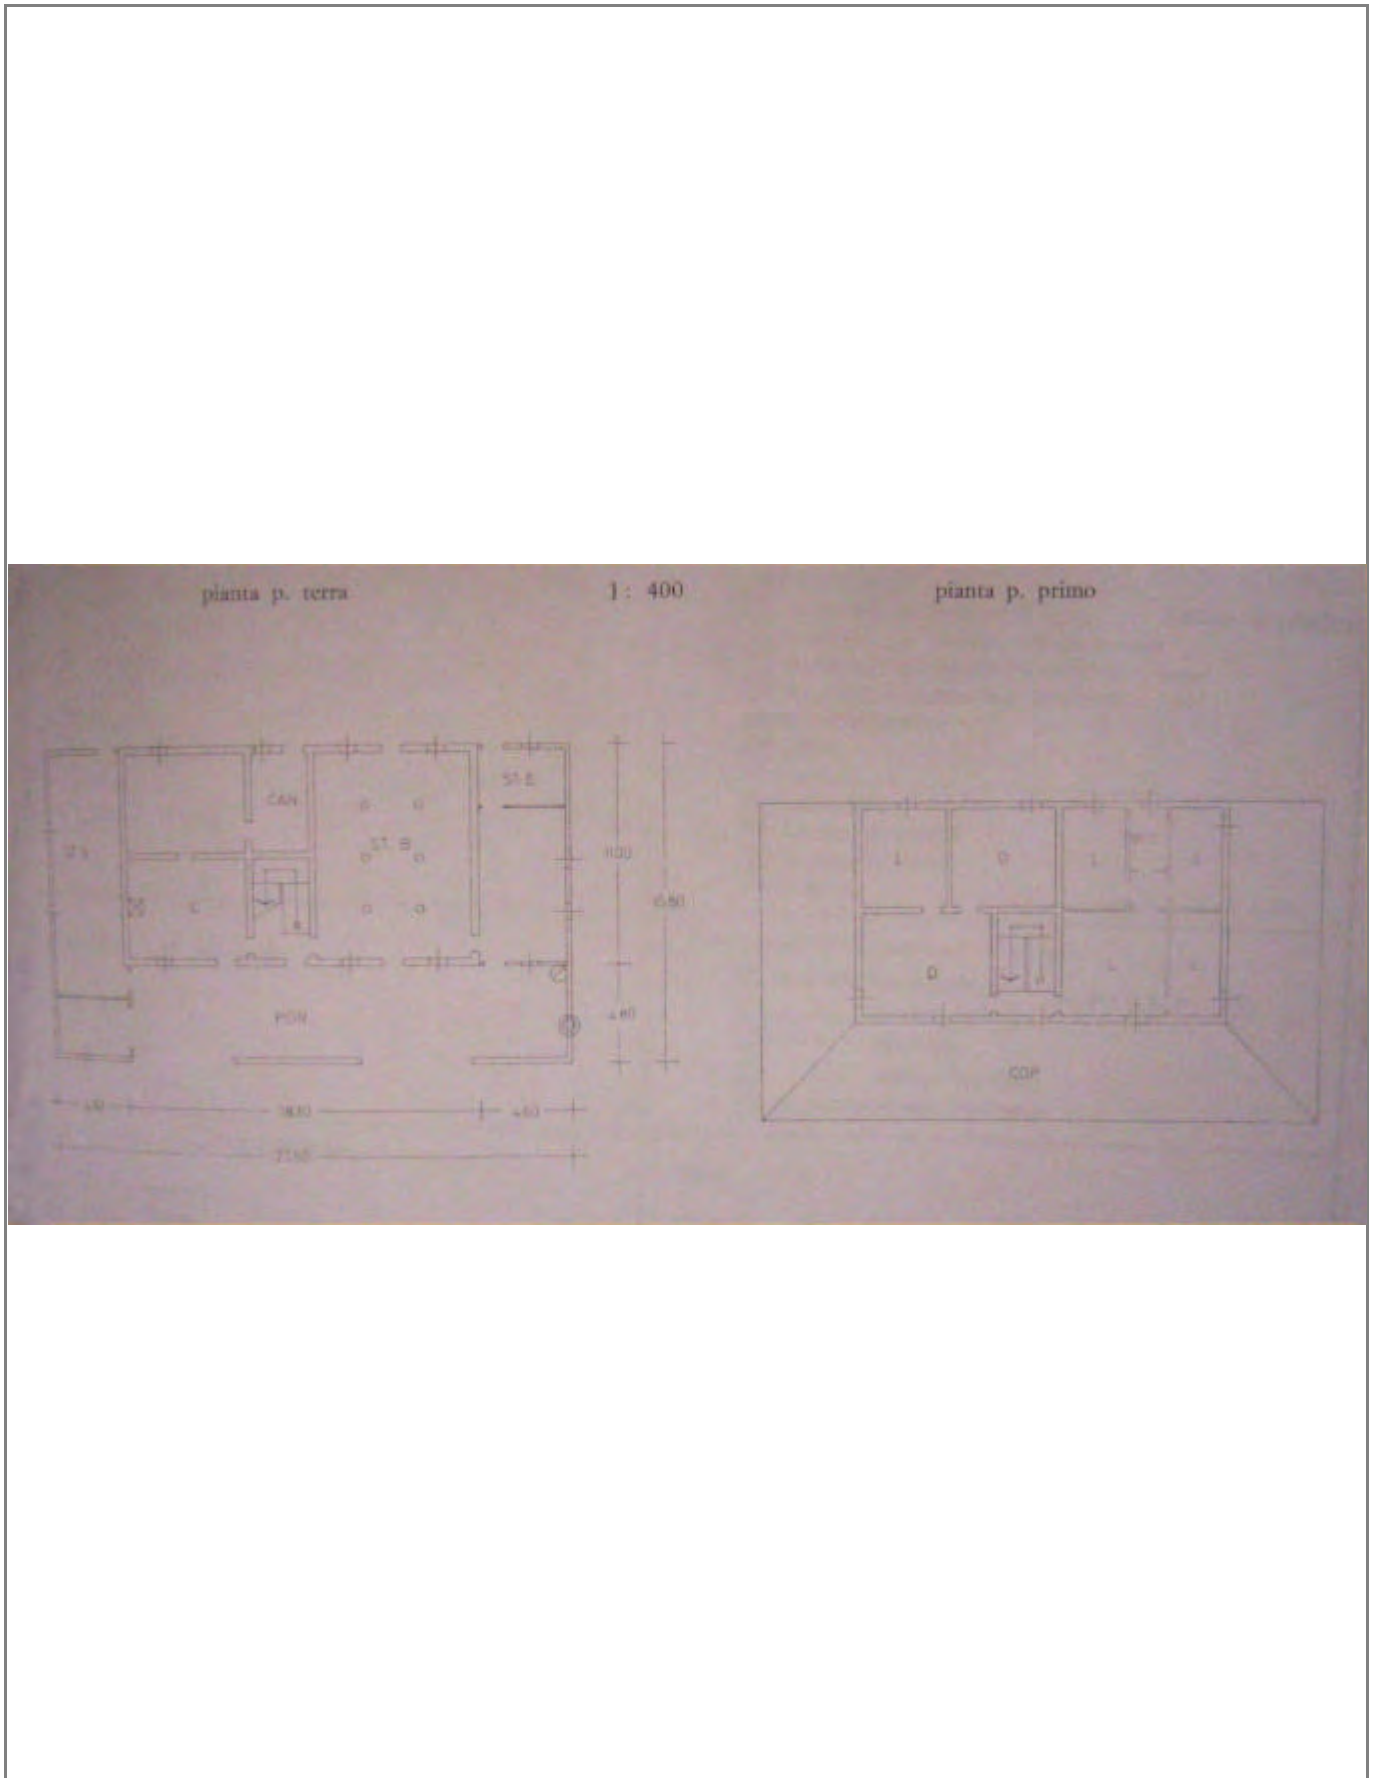
Rilievo ricavato da controllo in loco

Note: I muri sono in mattoni, intonacati. I solai sono stati rifatti. Il manto di copertura è costituito da coppi e le architravature sono ad arco in mattoni ed in piano in legno. E' presente un portico ed un cornicione. Le modifiche tipologiche sono disorganiche.

Stato di conservazione : in buone condizioni

Restauro e risanamento conservativo di tipo A

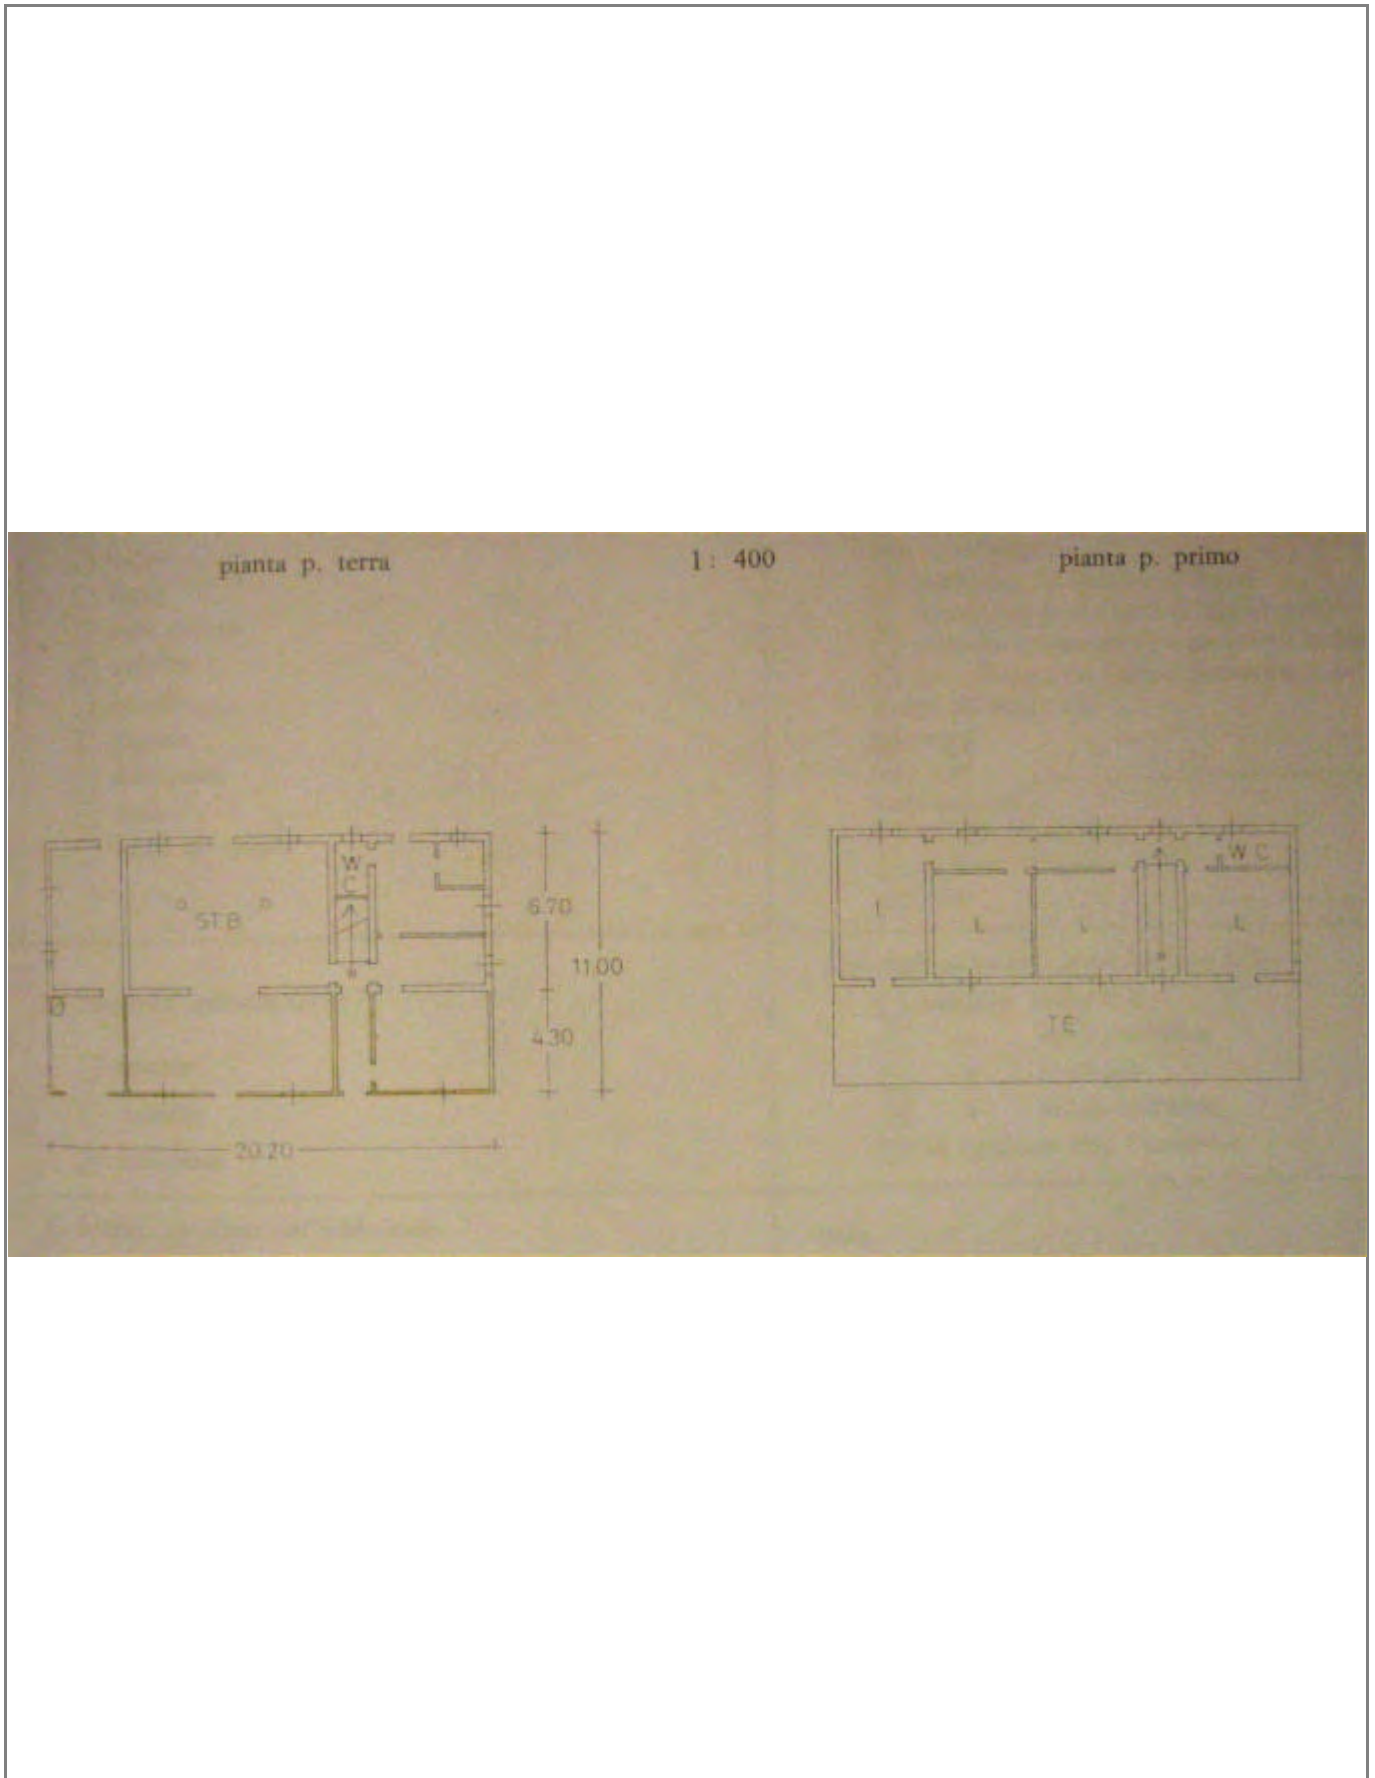
Rilievo ricavato da controllo in loco

Note: I muri sono in mattoni, intonacati. Il manto di copertura è costituito da coppi. E' presente una terrazza. Le modifiche architettoniche sono incoerenti, quelle tipologiche sono disorganiche.

Stato di conservazione : in buone condizioni

Ristrutturazione edilizia A3

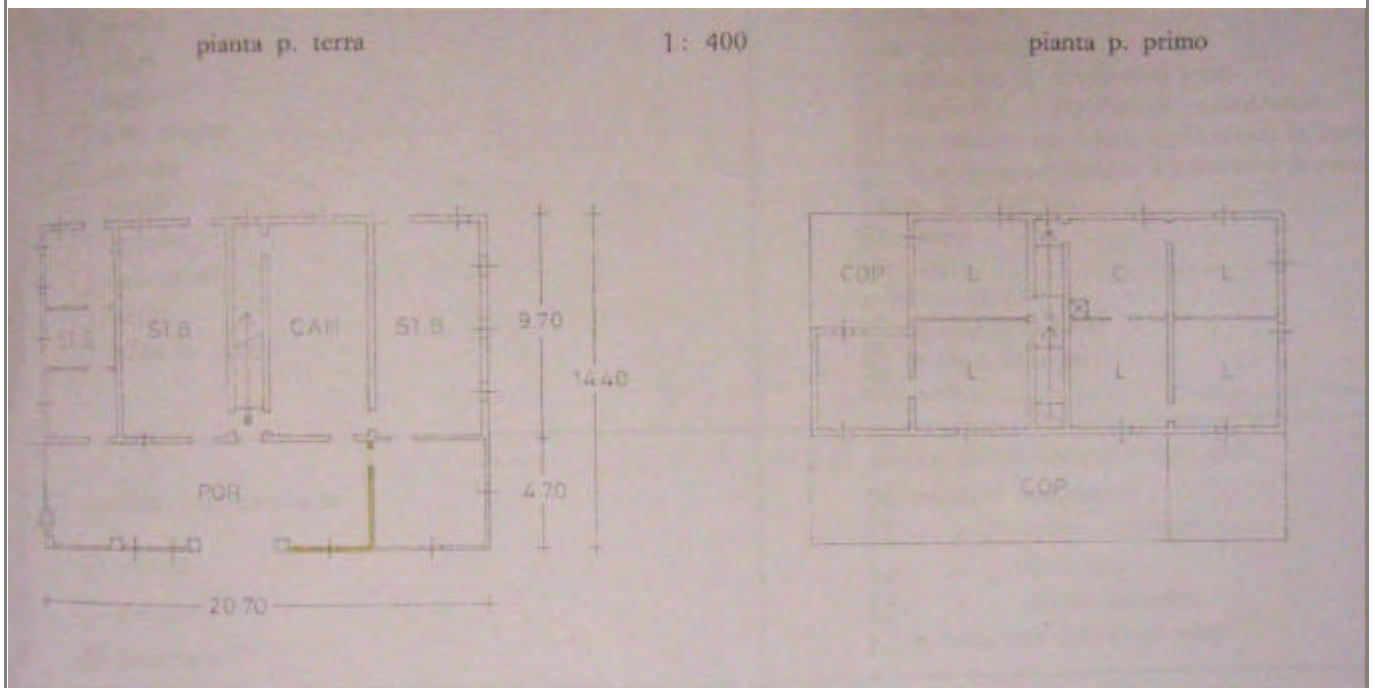
Rilievo ricavato da controllo in loco

Note: I muri sono in mattoni, intonacati. I solai sono su orditura secondaria e i pavimenti in cotto. Il manto di copertura è costituito da coppi e le architravature sono in piano in legno. E' presente un portico. Le modifiche architettoniche sono incoerenti, quelle tipologiche sono organiche alla tipologia.

Stato di conservazione : complessivamente mediocre

Restauro e risanamento conservativo di tipo A
