COMUNE DI CESENATICO

PIANO STRUTTURALE COMUNALE

SCHEDA DI ANALISI ED INDICAZIONI OPERATIVE RELATIVE AGLI EDIFICI DEL TERRITORIO RURALE

D2.SR

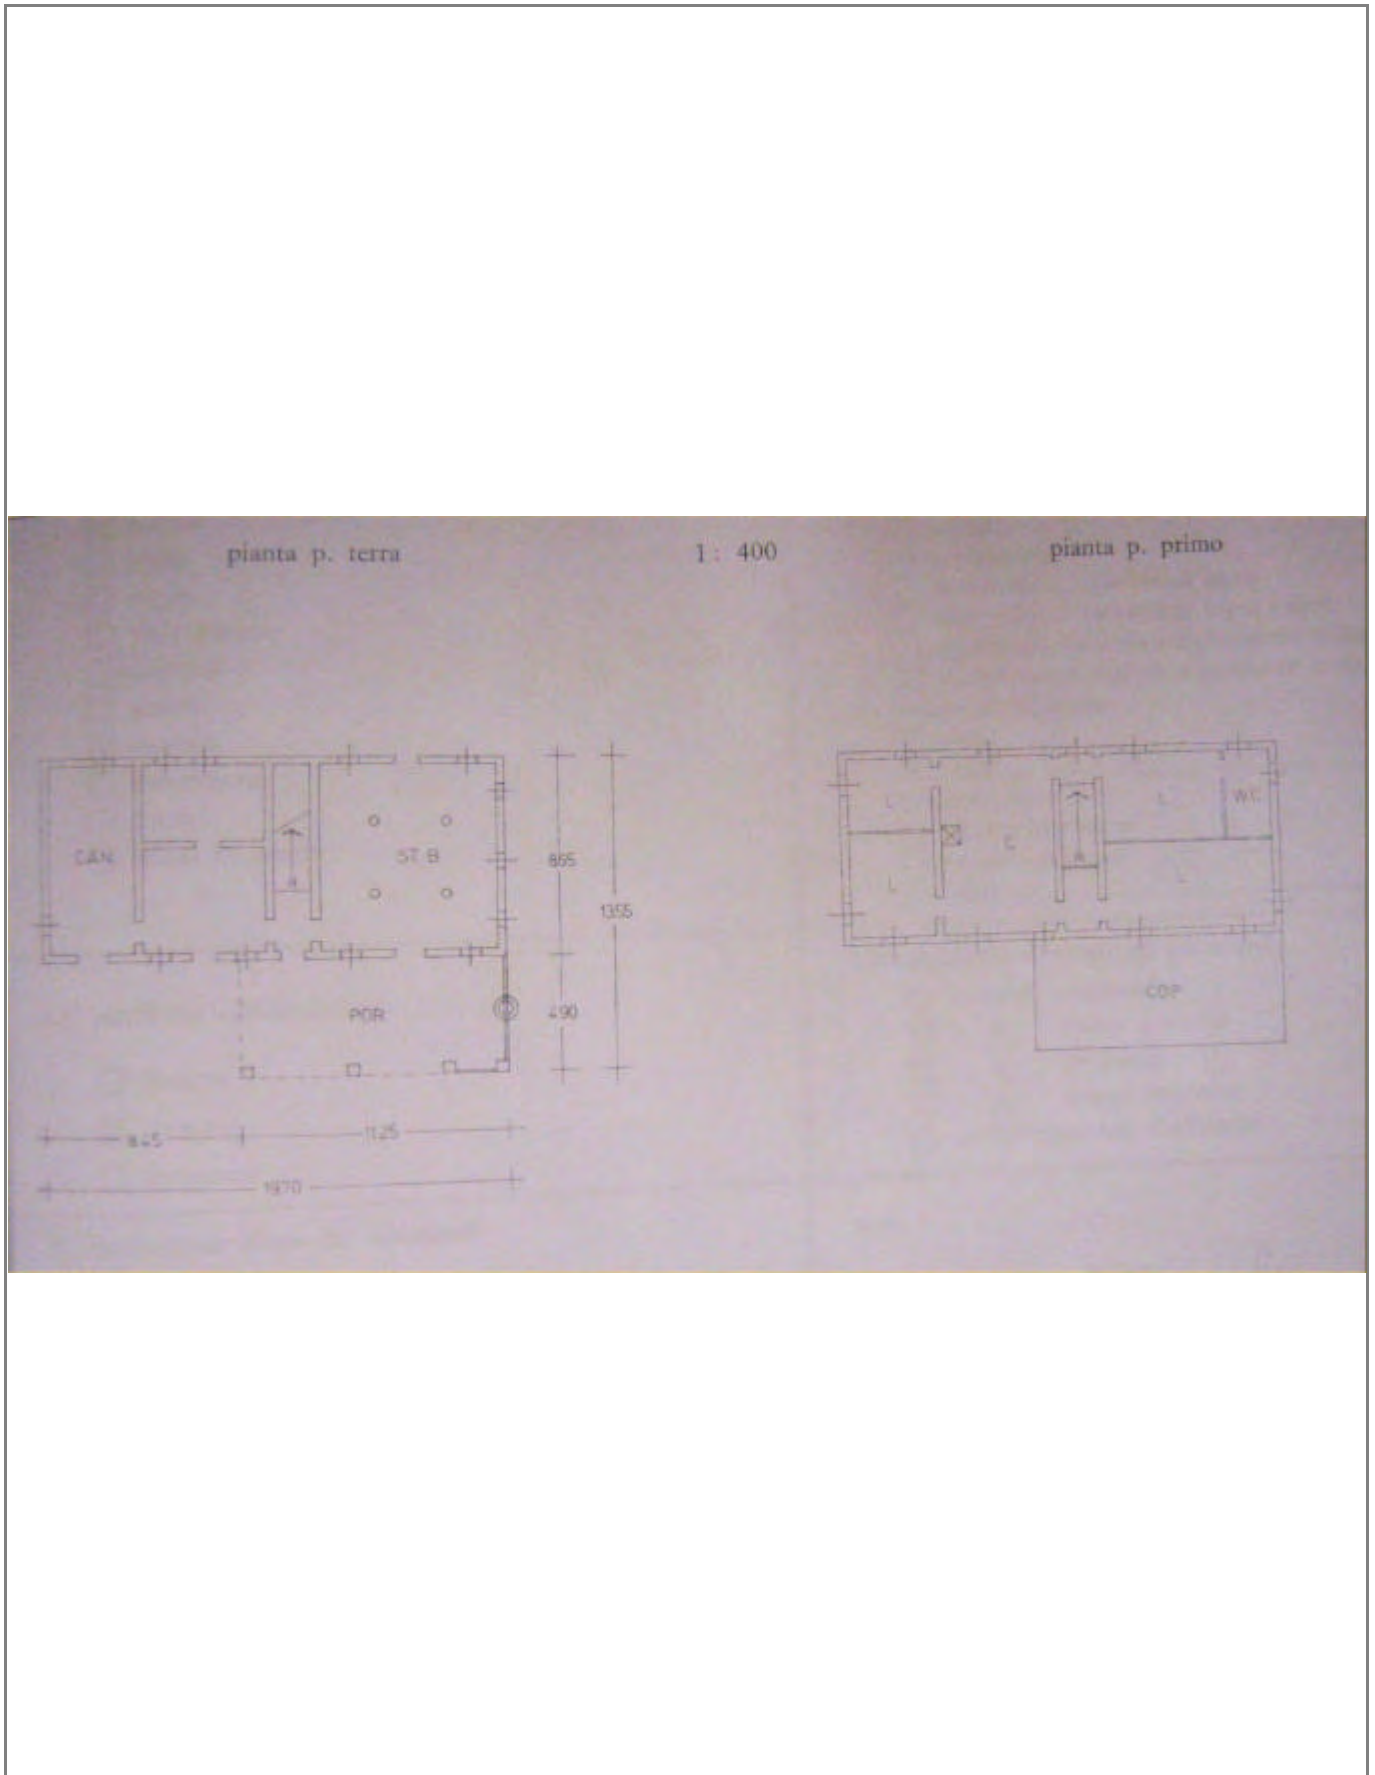
Rilievo ricavato da controllo in loco

Note: I muri sono in mattoni, intonacati. I solai sono su orditura secondaria e i pavimenti in cotto. Il manto di copertura è costituito da coppi. E' presente un portico. Le modifiche architettoniche sono coerenti, quelle tipologiche sono organiche alla tipologia.

Stato di conservazione : cattivo

Note: Edificio esistente nel 1740. L'edificio è adibito a servizio. E' di interesse tipologico. Il proprietario è il signor Sbarlati.

Restauro e risanamento conservativo di tipo A

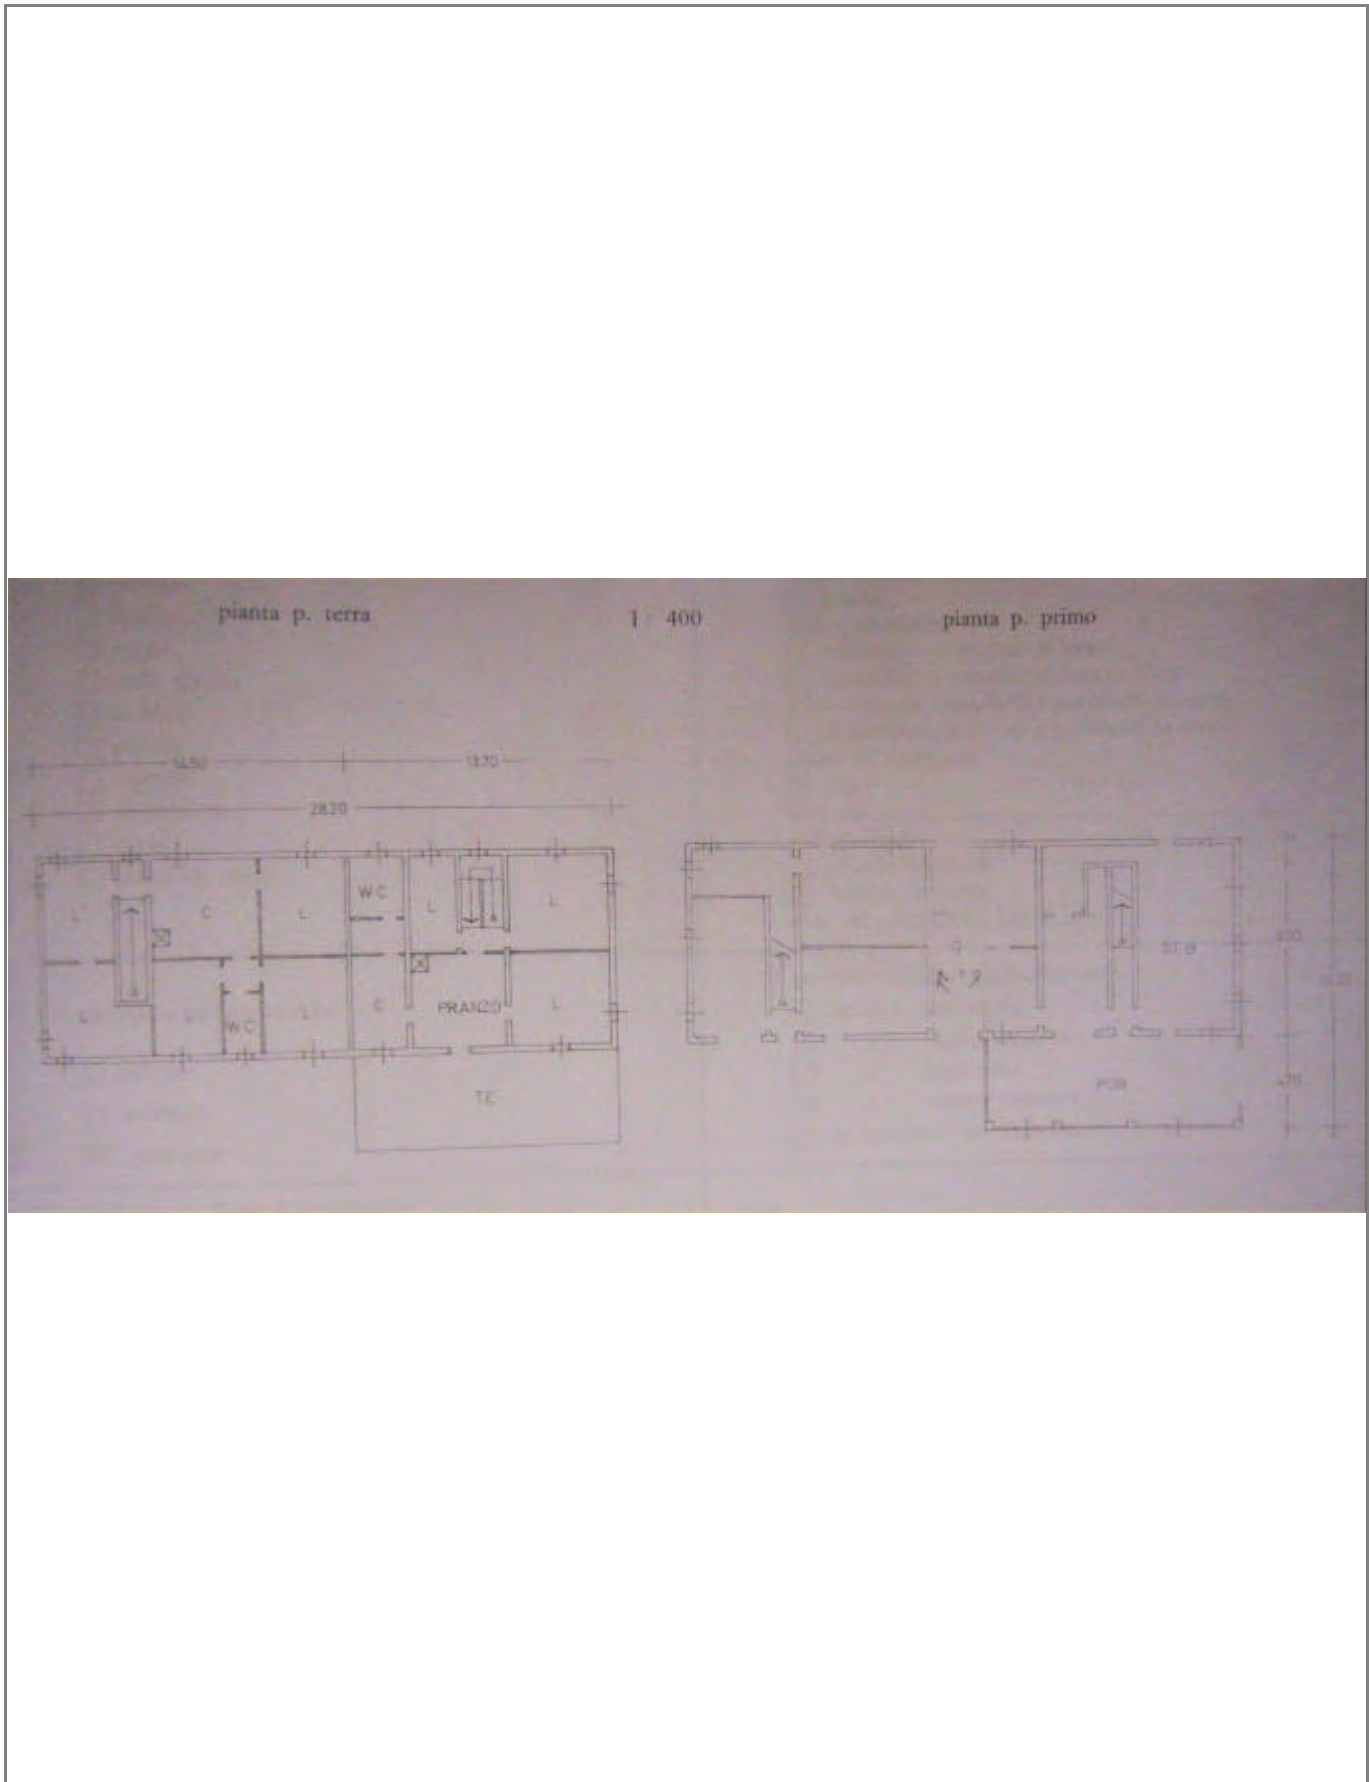
Rilievo ricavato da controllo in loco

Note: I muri sono in mattoni, intonacati. Il manto di copertura è costituito da coppi e le architravature sono in piano in legno e cemento armato. Sono presenti un portico ed una terrazza. Le modifiche architettoniche sono incoerenti, quelle tipologiche sono disorganiche.

Stato di conservazione : in buone condizioni

Note: Edificio esistente nel 1740. Non è di alcun interesse architettonico.

Ripristino tipologico

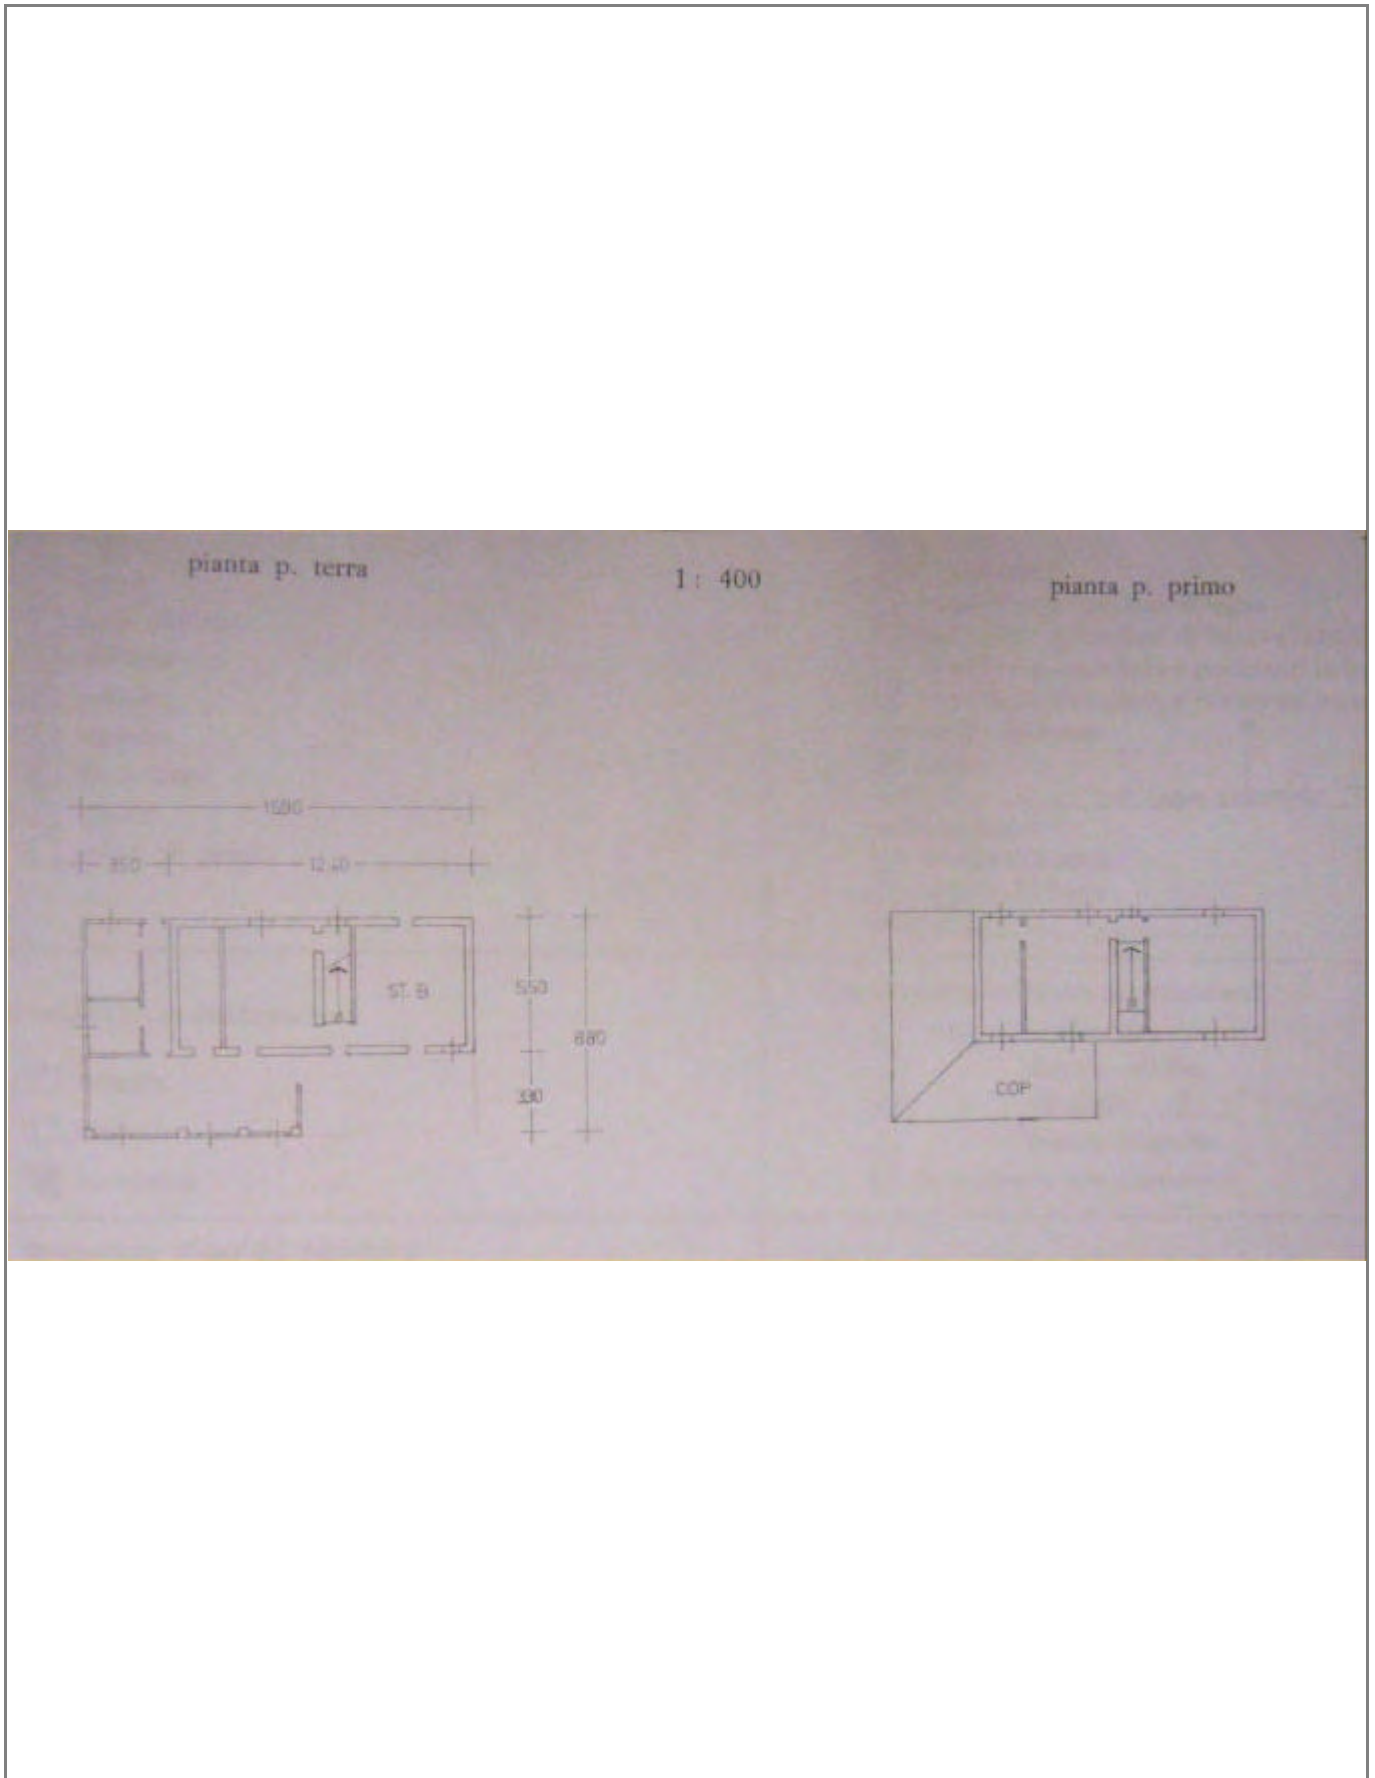
Rilievo ricavato da controllo in loco

Note: I muri sono in mattoni e pietrame, intonacati. I solai sono su orditura secondaria e i pavimenti in cotto (con varesi, tavelloni). Il manto di copertura è costituito da coppi. E' presente un portico, in parte demolito. Le modifiche architettoniche sono incoerenti, quelle tipologiche sono disorganiche.

Stato di conservazione : cattivo

Note: Edificio esistente nel 1740. L'edificio è adibito a servizio. Dallo stato di conservazione è dichiarato inabitabile. E' di interesse tipologico. Il proprietario è Ricchi Damiano.

Restauro e risanamento conservativo di tipo B
